Nedre Fritzøegate 1 – 3, fotografiutsnitt.

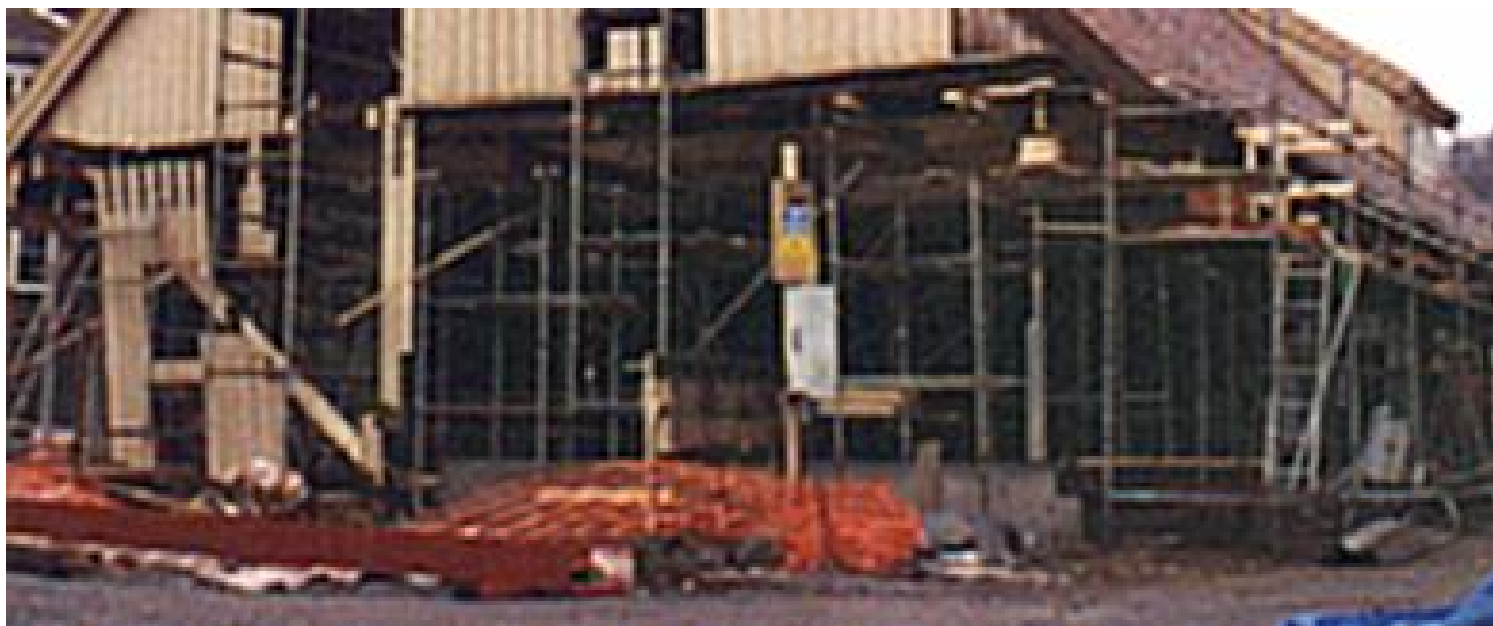
en bortrevne vestre ende av tverrbygningen. Øverst under gavlen kan sees en overskåret laftestokk. Snittet viser at det er gammelt laftetømmer. Ikke sagskåret bjelke slik som understøtter taket i fløyen fra 1867 mot gaten. Det er ulig at stokken over nevnte stokk kan være en slik bjelke lagt imellom da taket ble fornyet i 1867?

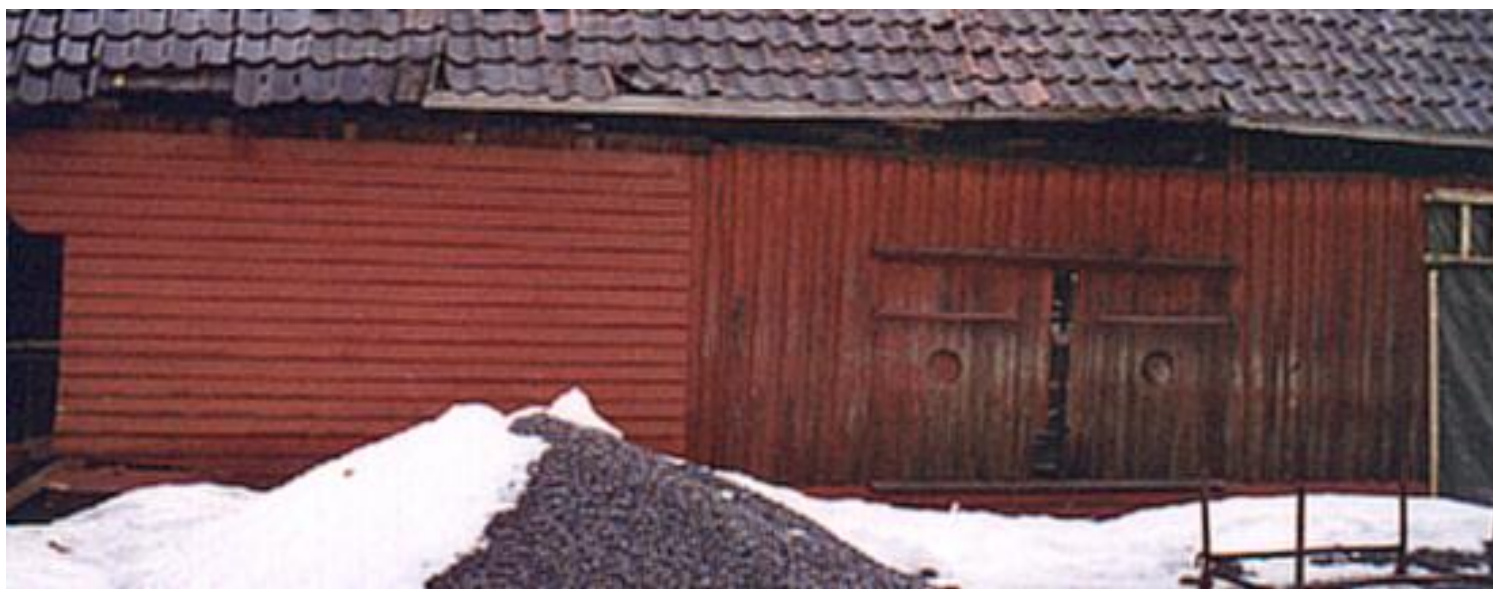
Gårdsrommet mot nord. det opprinnelige panelet fra 1867? (skulle tro det var eldre) viser seg her å ha ligget komplett i bak liggende panel fra 1950-årene. Det stikker opp i overkant av liggende panel. bak er antagelig tilhørende bindingsverk og lenger bak, laftekonstruksjonen fra 1700-årene? Alt dette er nå revet.
