NIKU Oppdragsrapport nr 91/2009

Herregårdshagen i Larvik

Rekonstruksjonsforslag

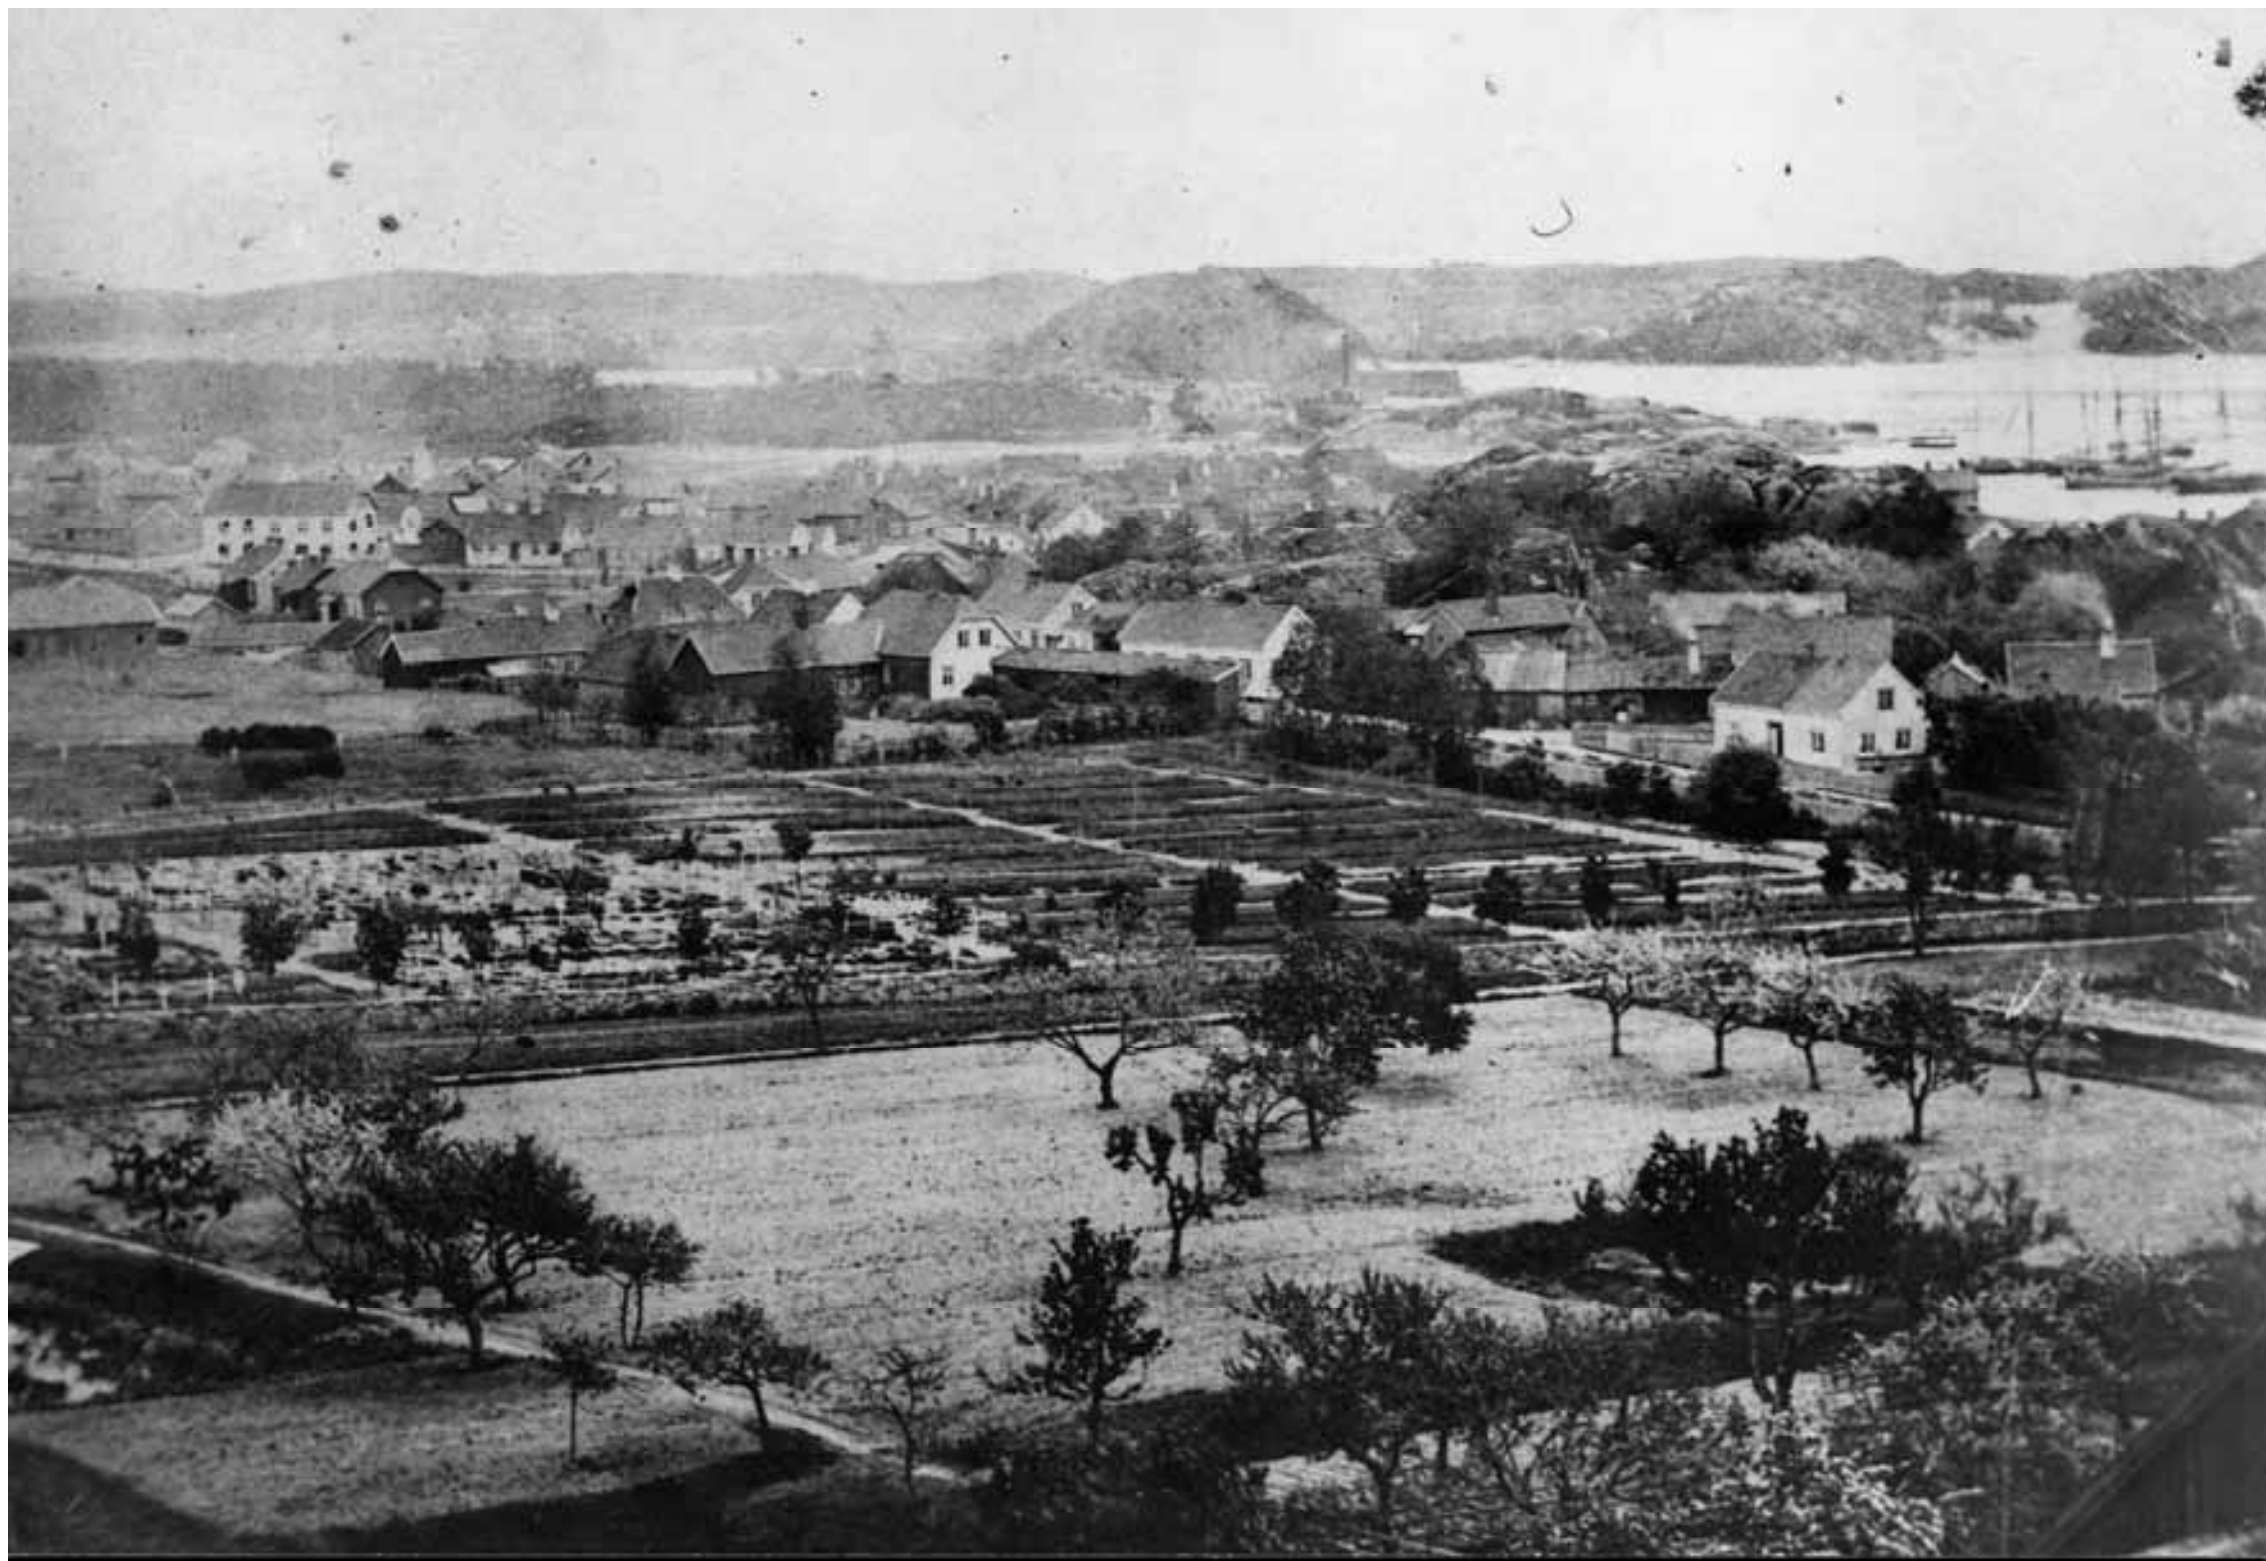
Herregårdshagen sett mot Torstrand med kirkegården anlagt på kjøkkenhagens grunn. I hagen ser man til venstre litt av de to dammene øverst ved huset med hovedgangens areal mellom, og tilsvarende en snipp av en av de nedre dammene ytterst til høyre. Den gjengrodde rest av den ovale fontenedammen sees til høyre for midten av bildet. Foto ca 1870.

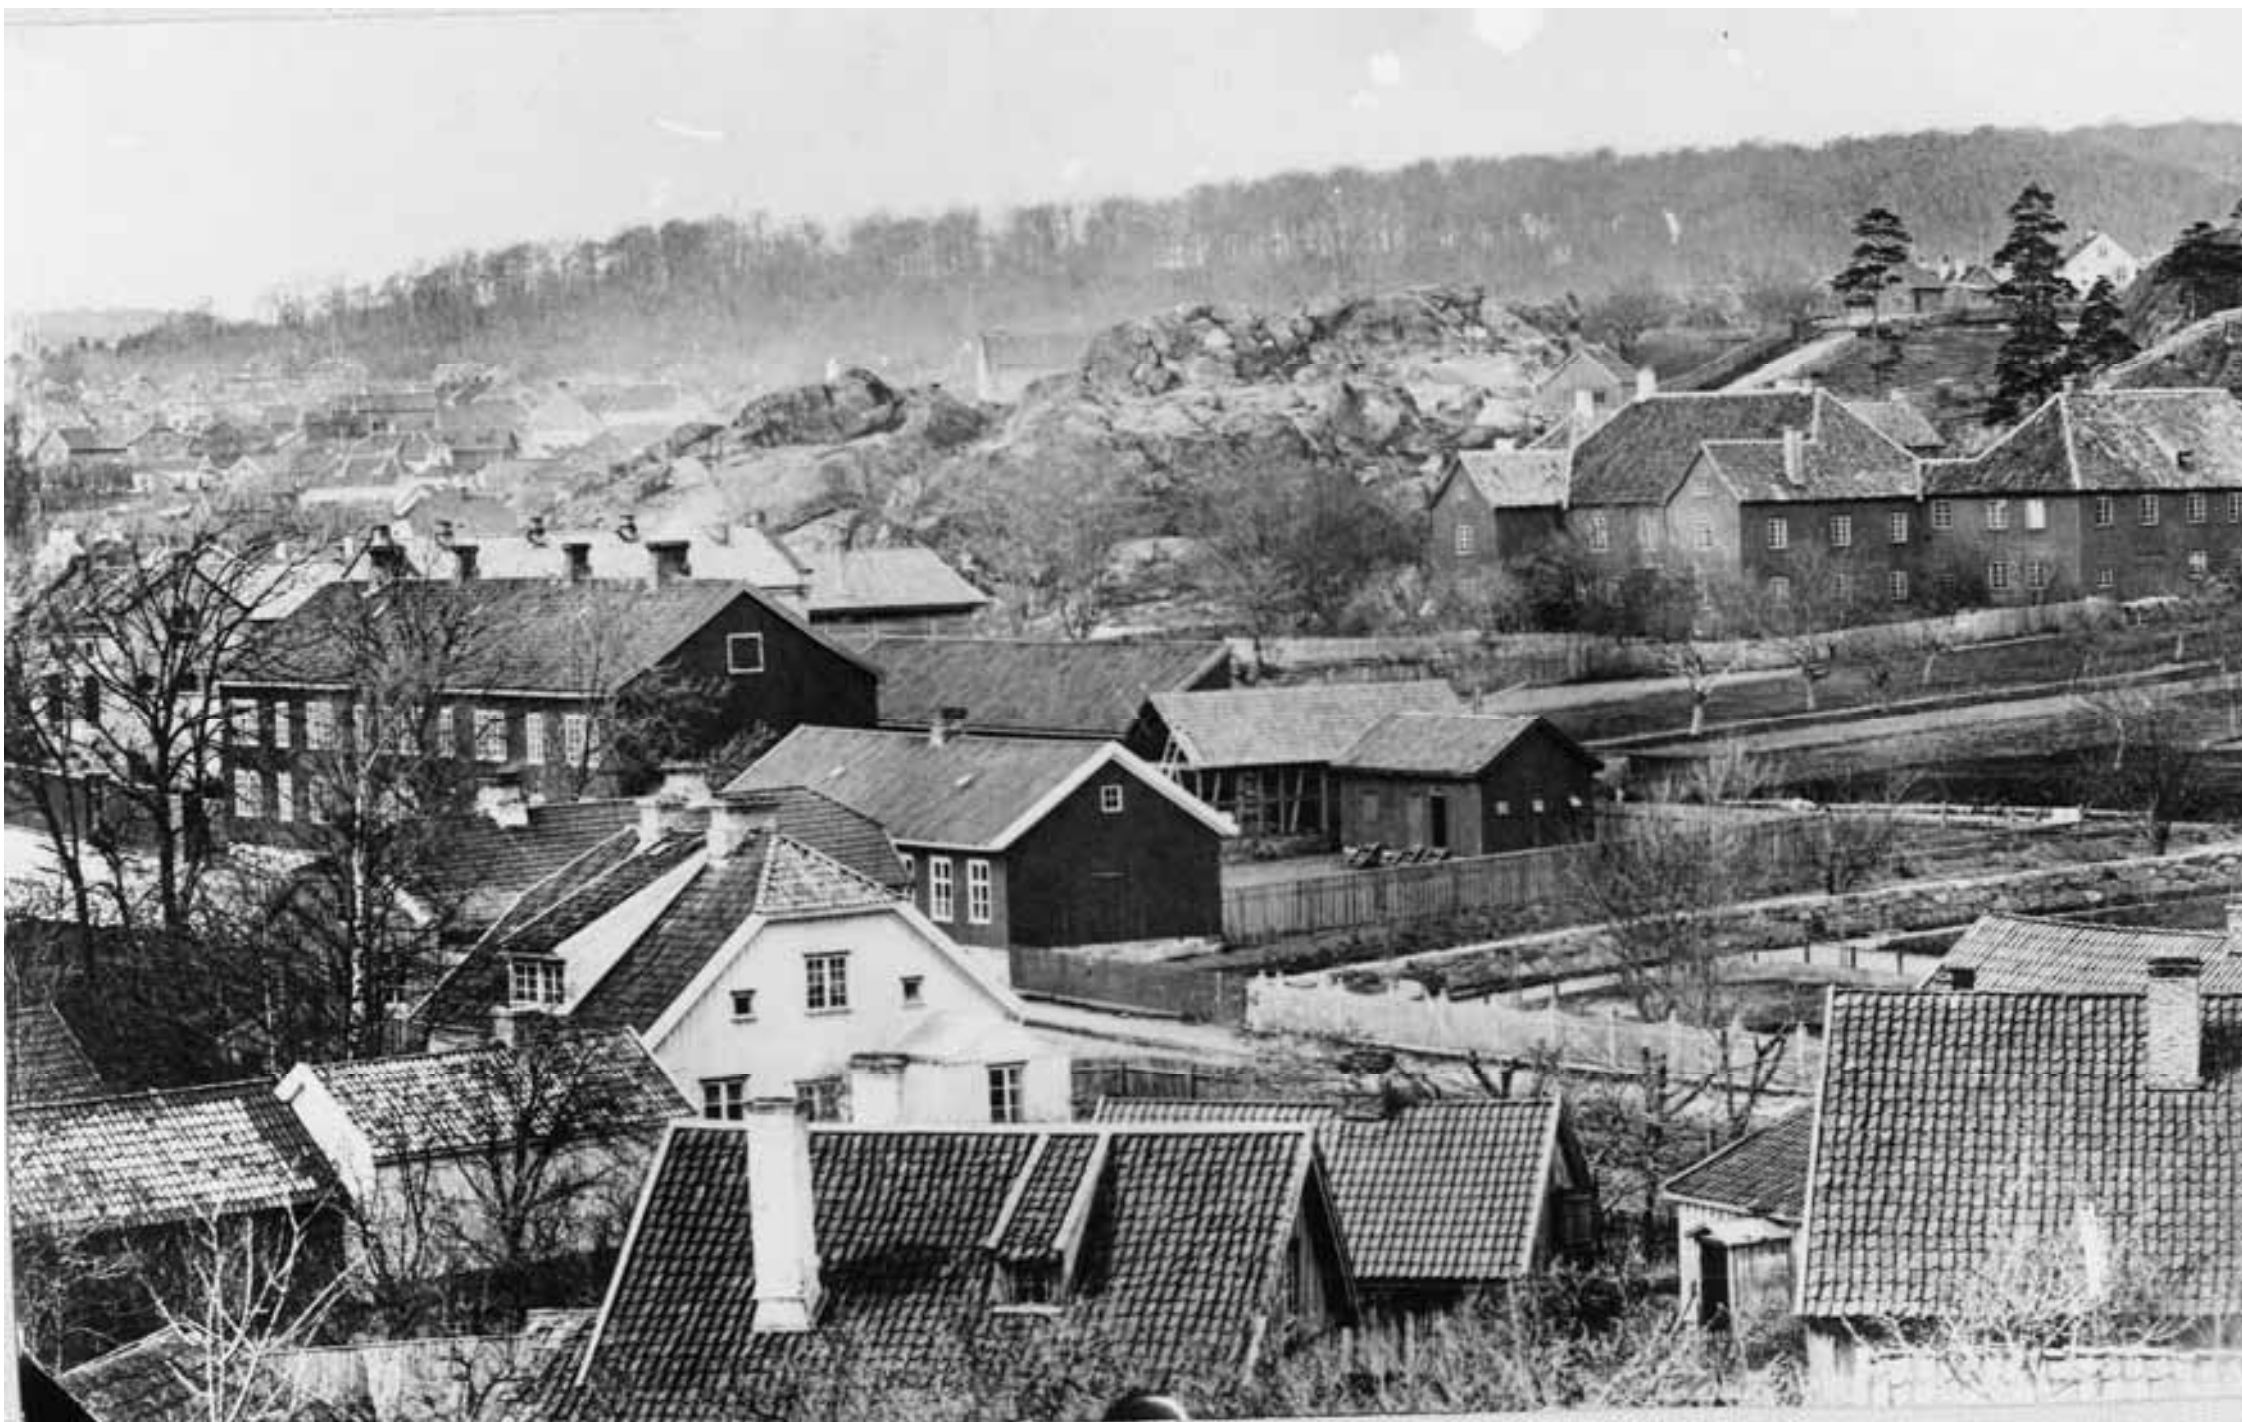
Herregården og hagen med Dronningens gate i forgrunnen. Ved gaten er oppført skolebygninger i hagens nederste del som senere er revet. Man ser midtgangen i hagen. Foto ca 1870.

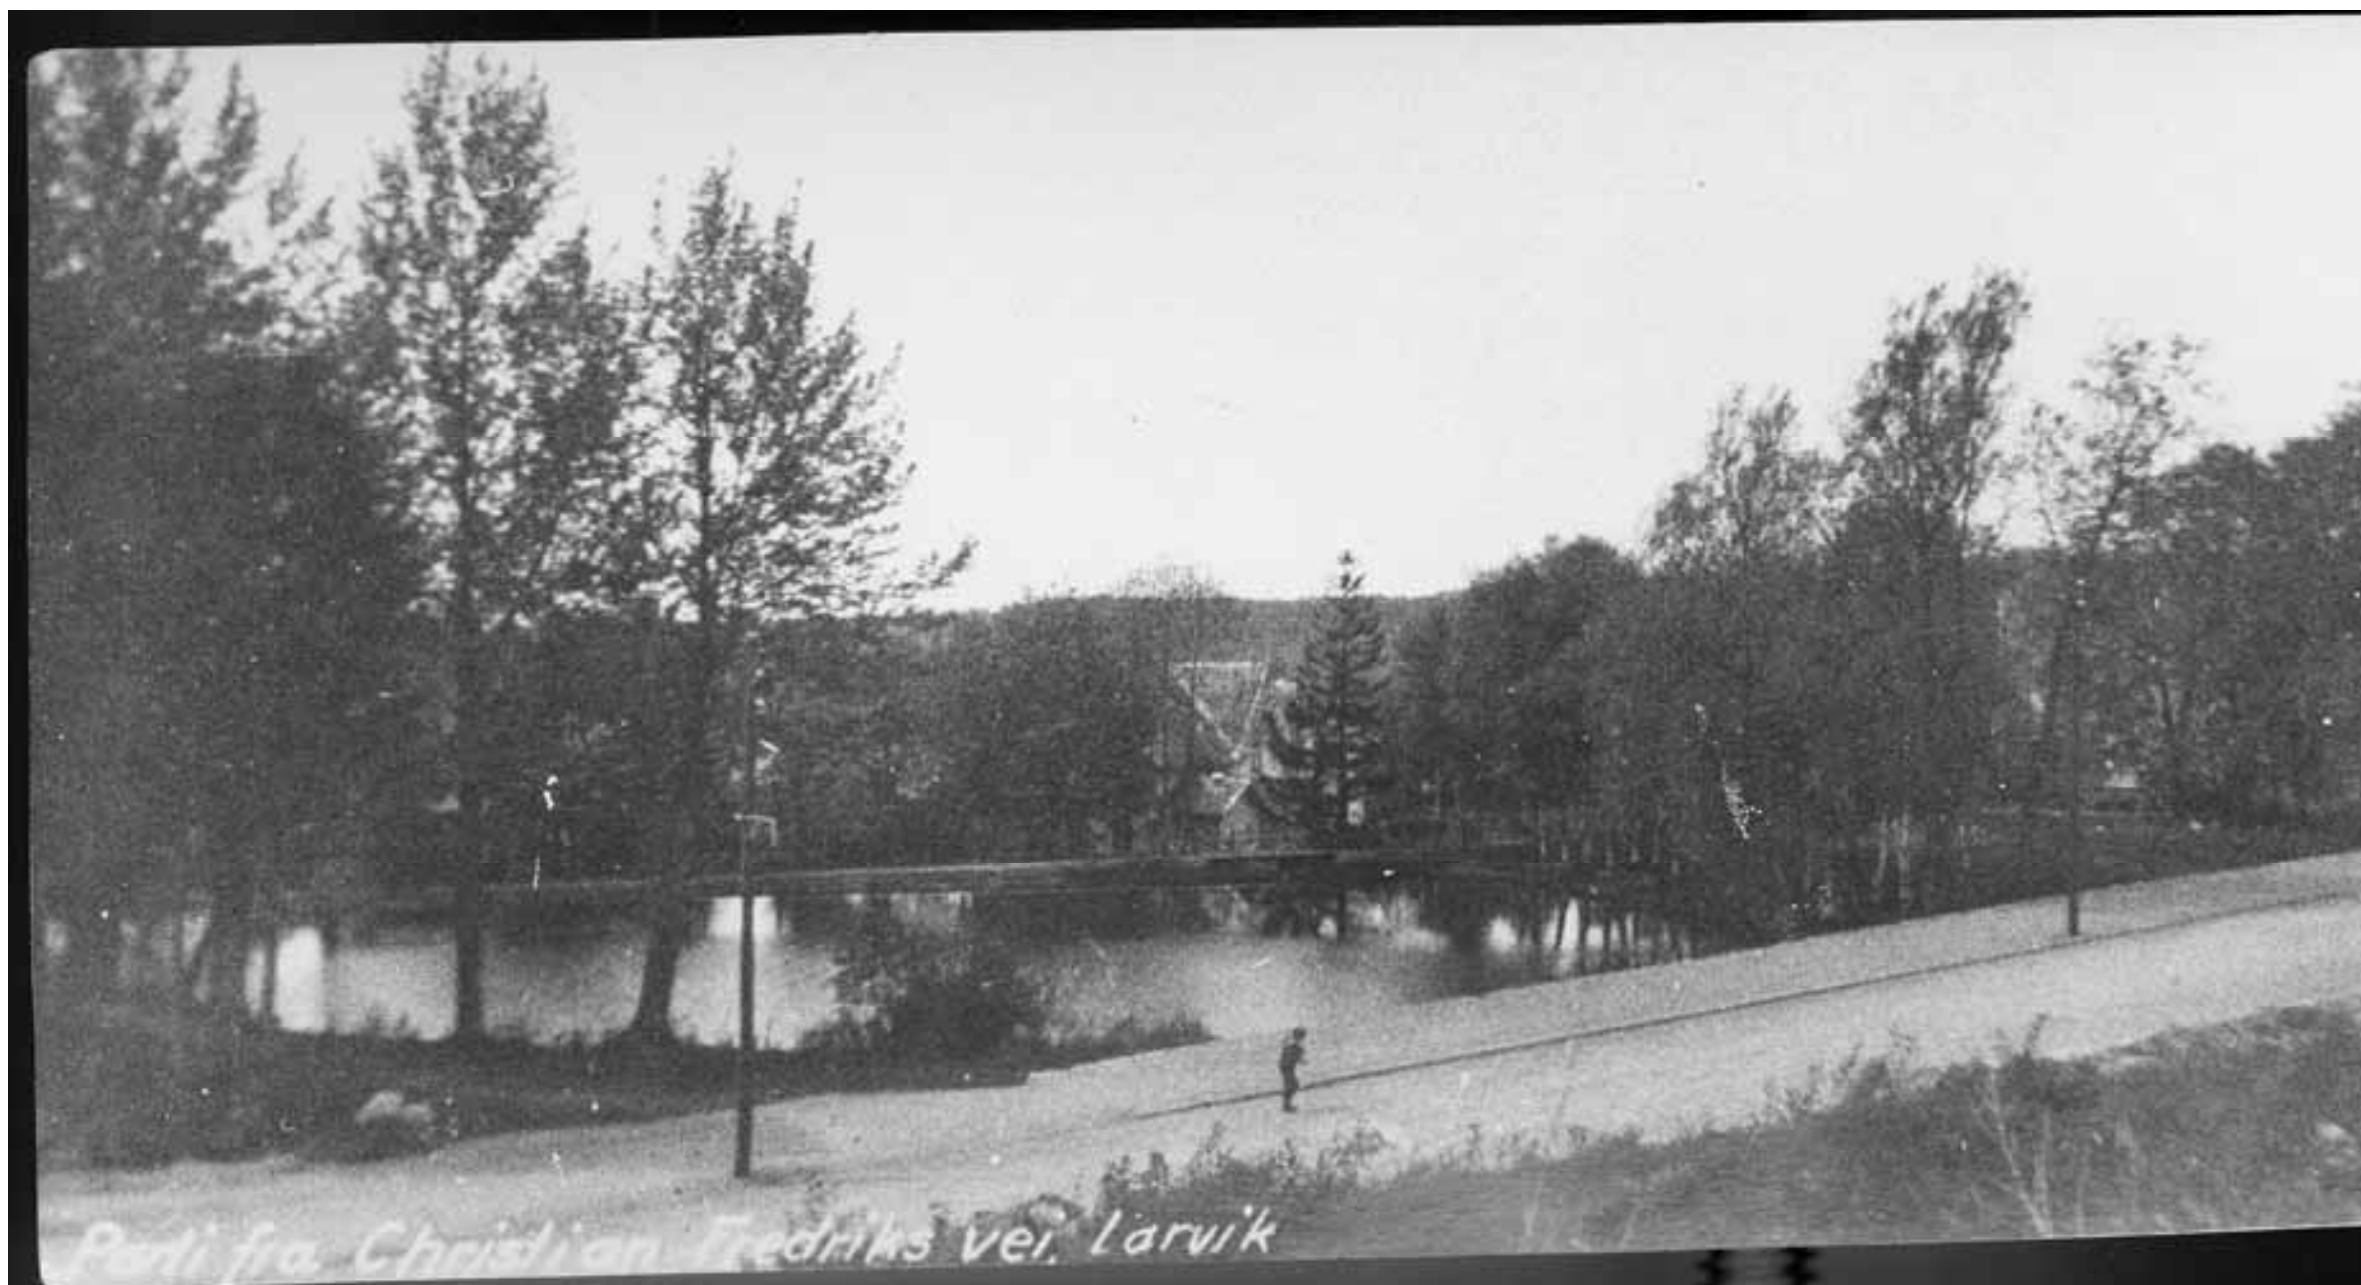
Herregårdsdammen med Christian Fredriks vei i forgrunnen. Dammen ble fylt igjen først i 1930-årene. Foto tatt etter 1923.

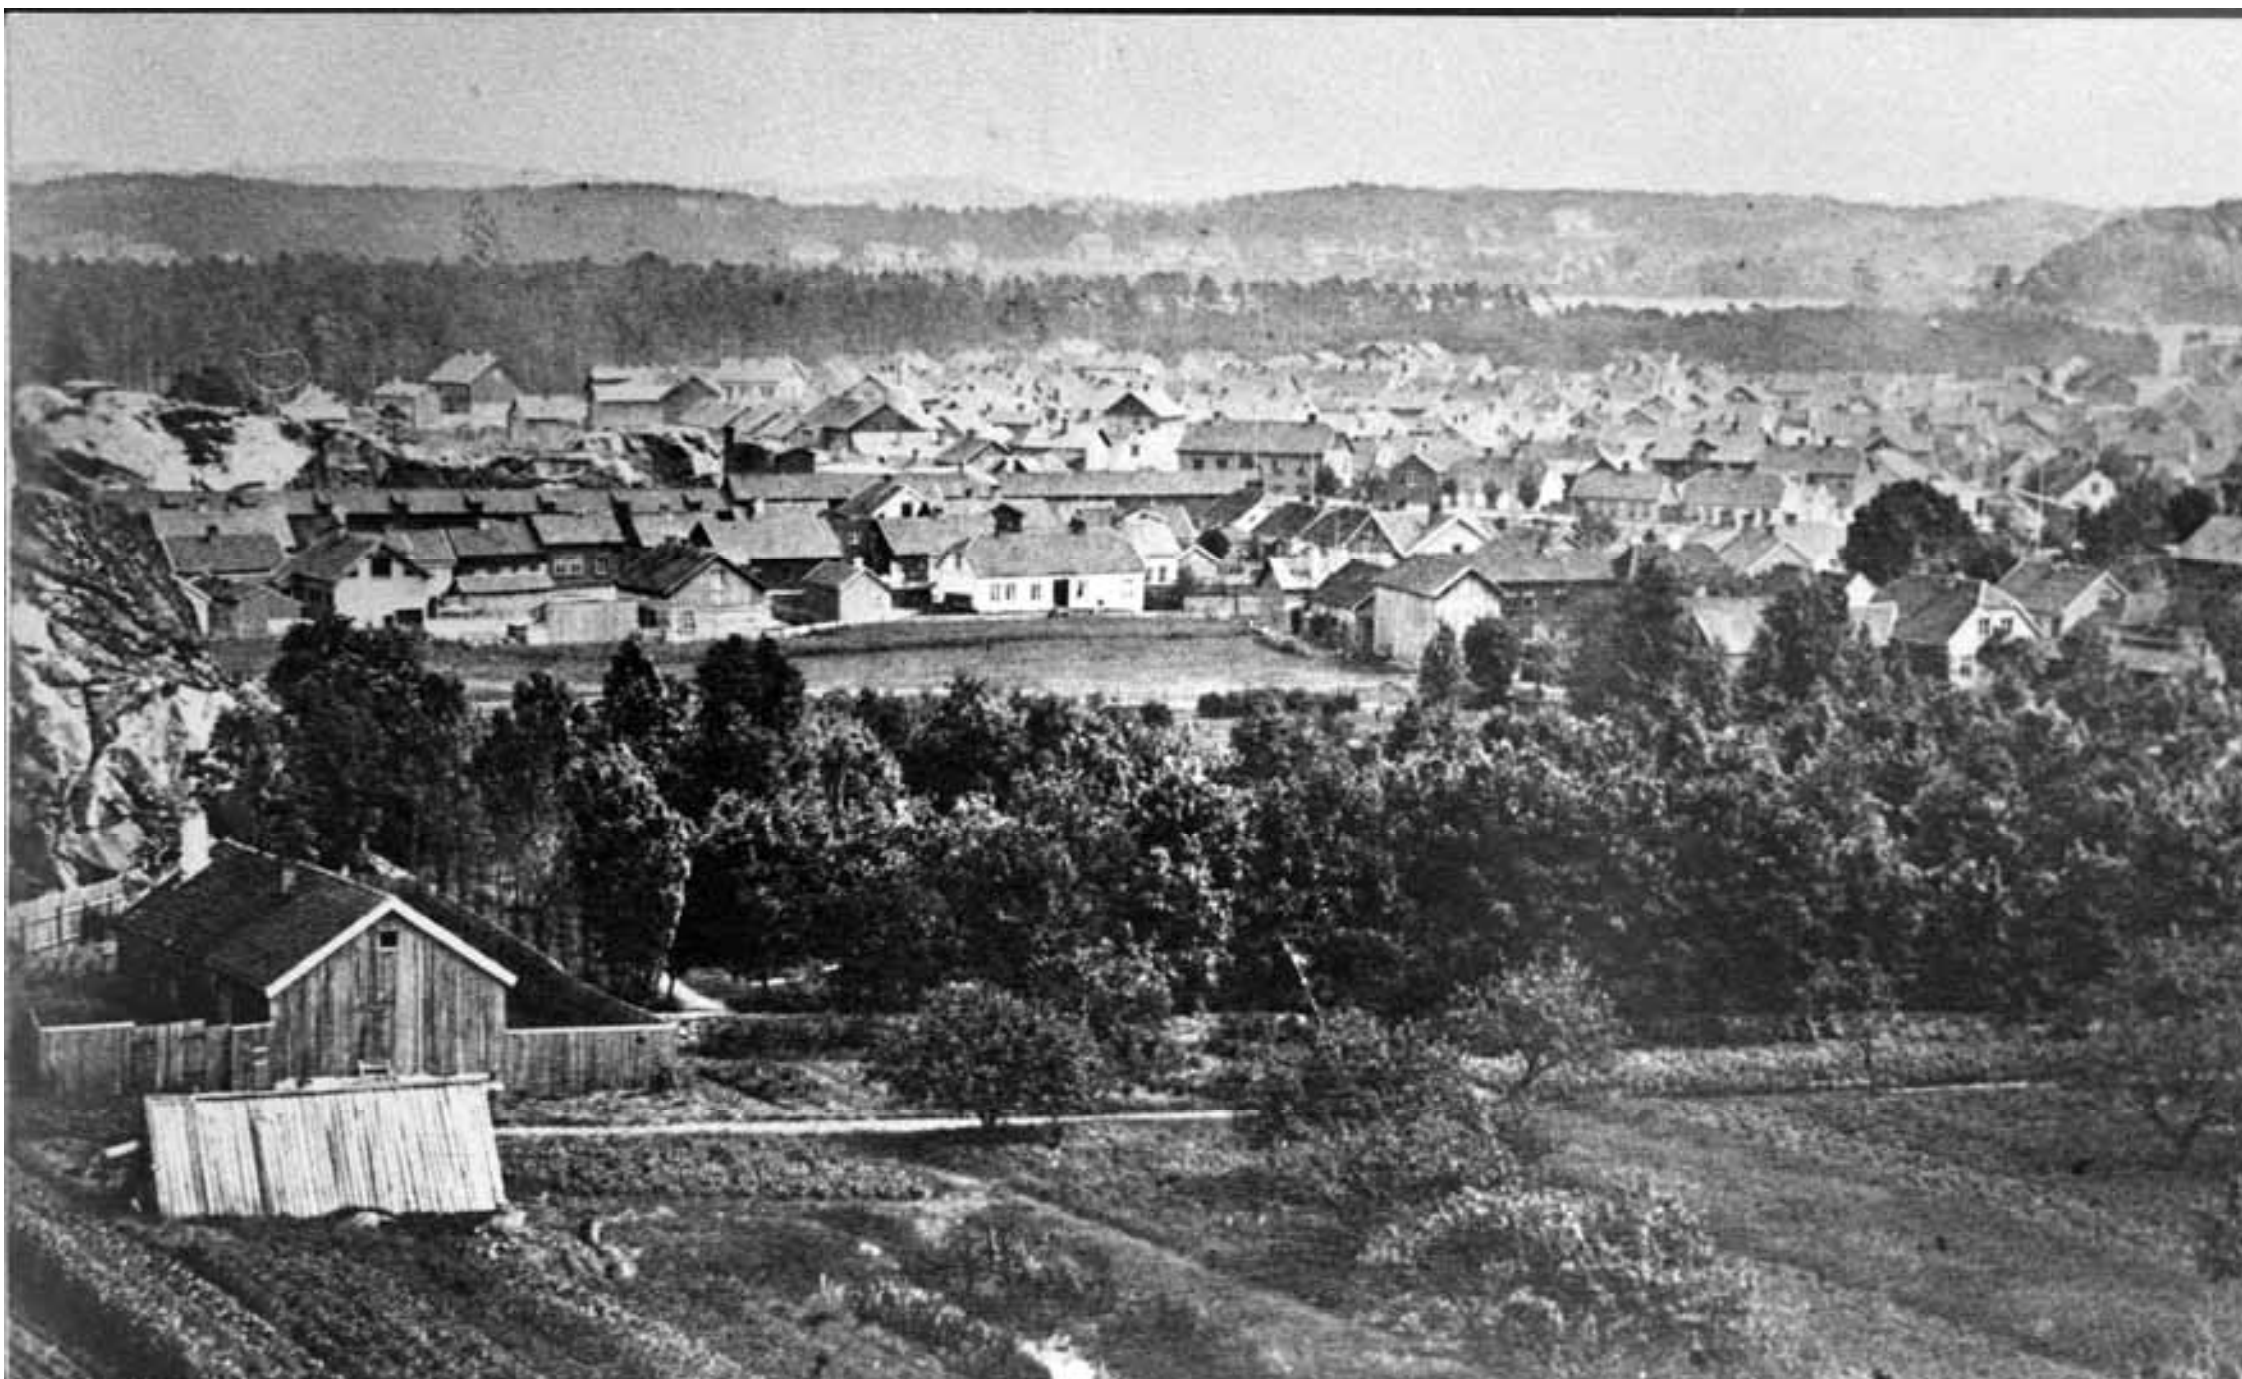
Herregårdshagen med gartnerboligen øverst i kjøkkenhagen. I forgrunnen en av hagens store dammer ganske gjengrodd. Foto 1866.

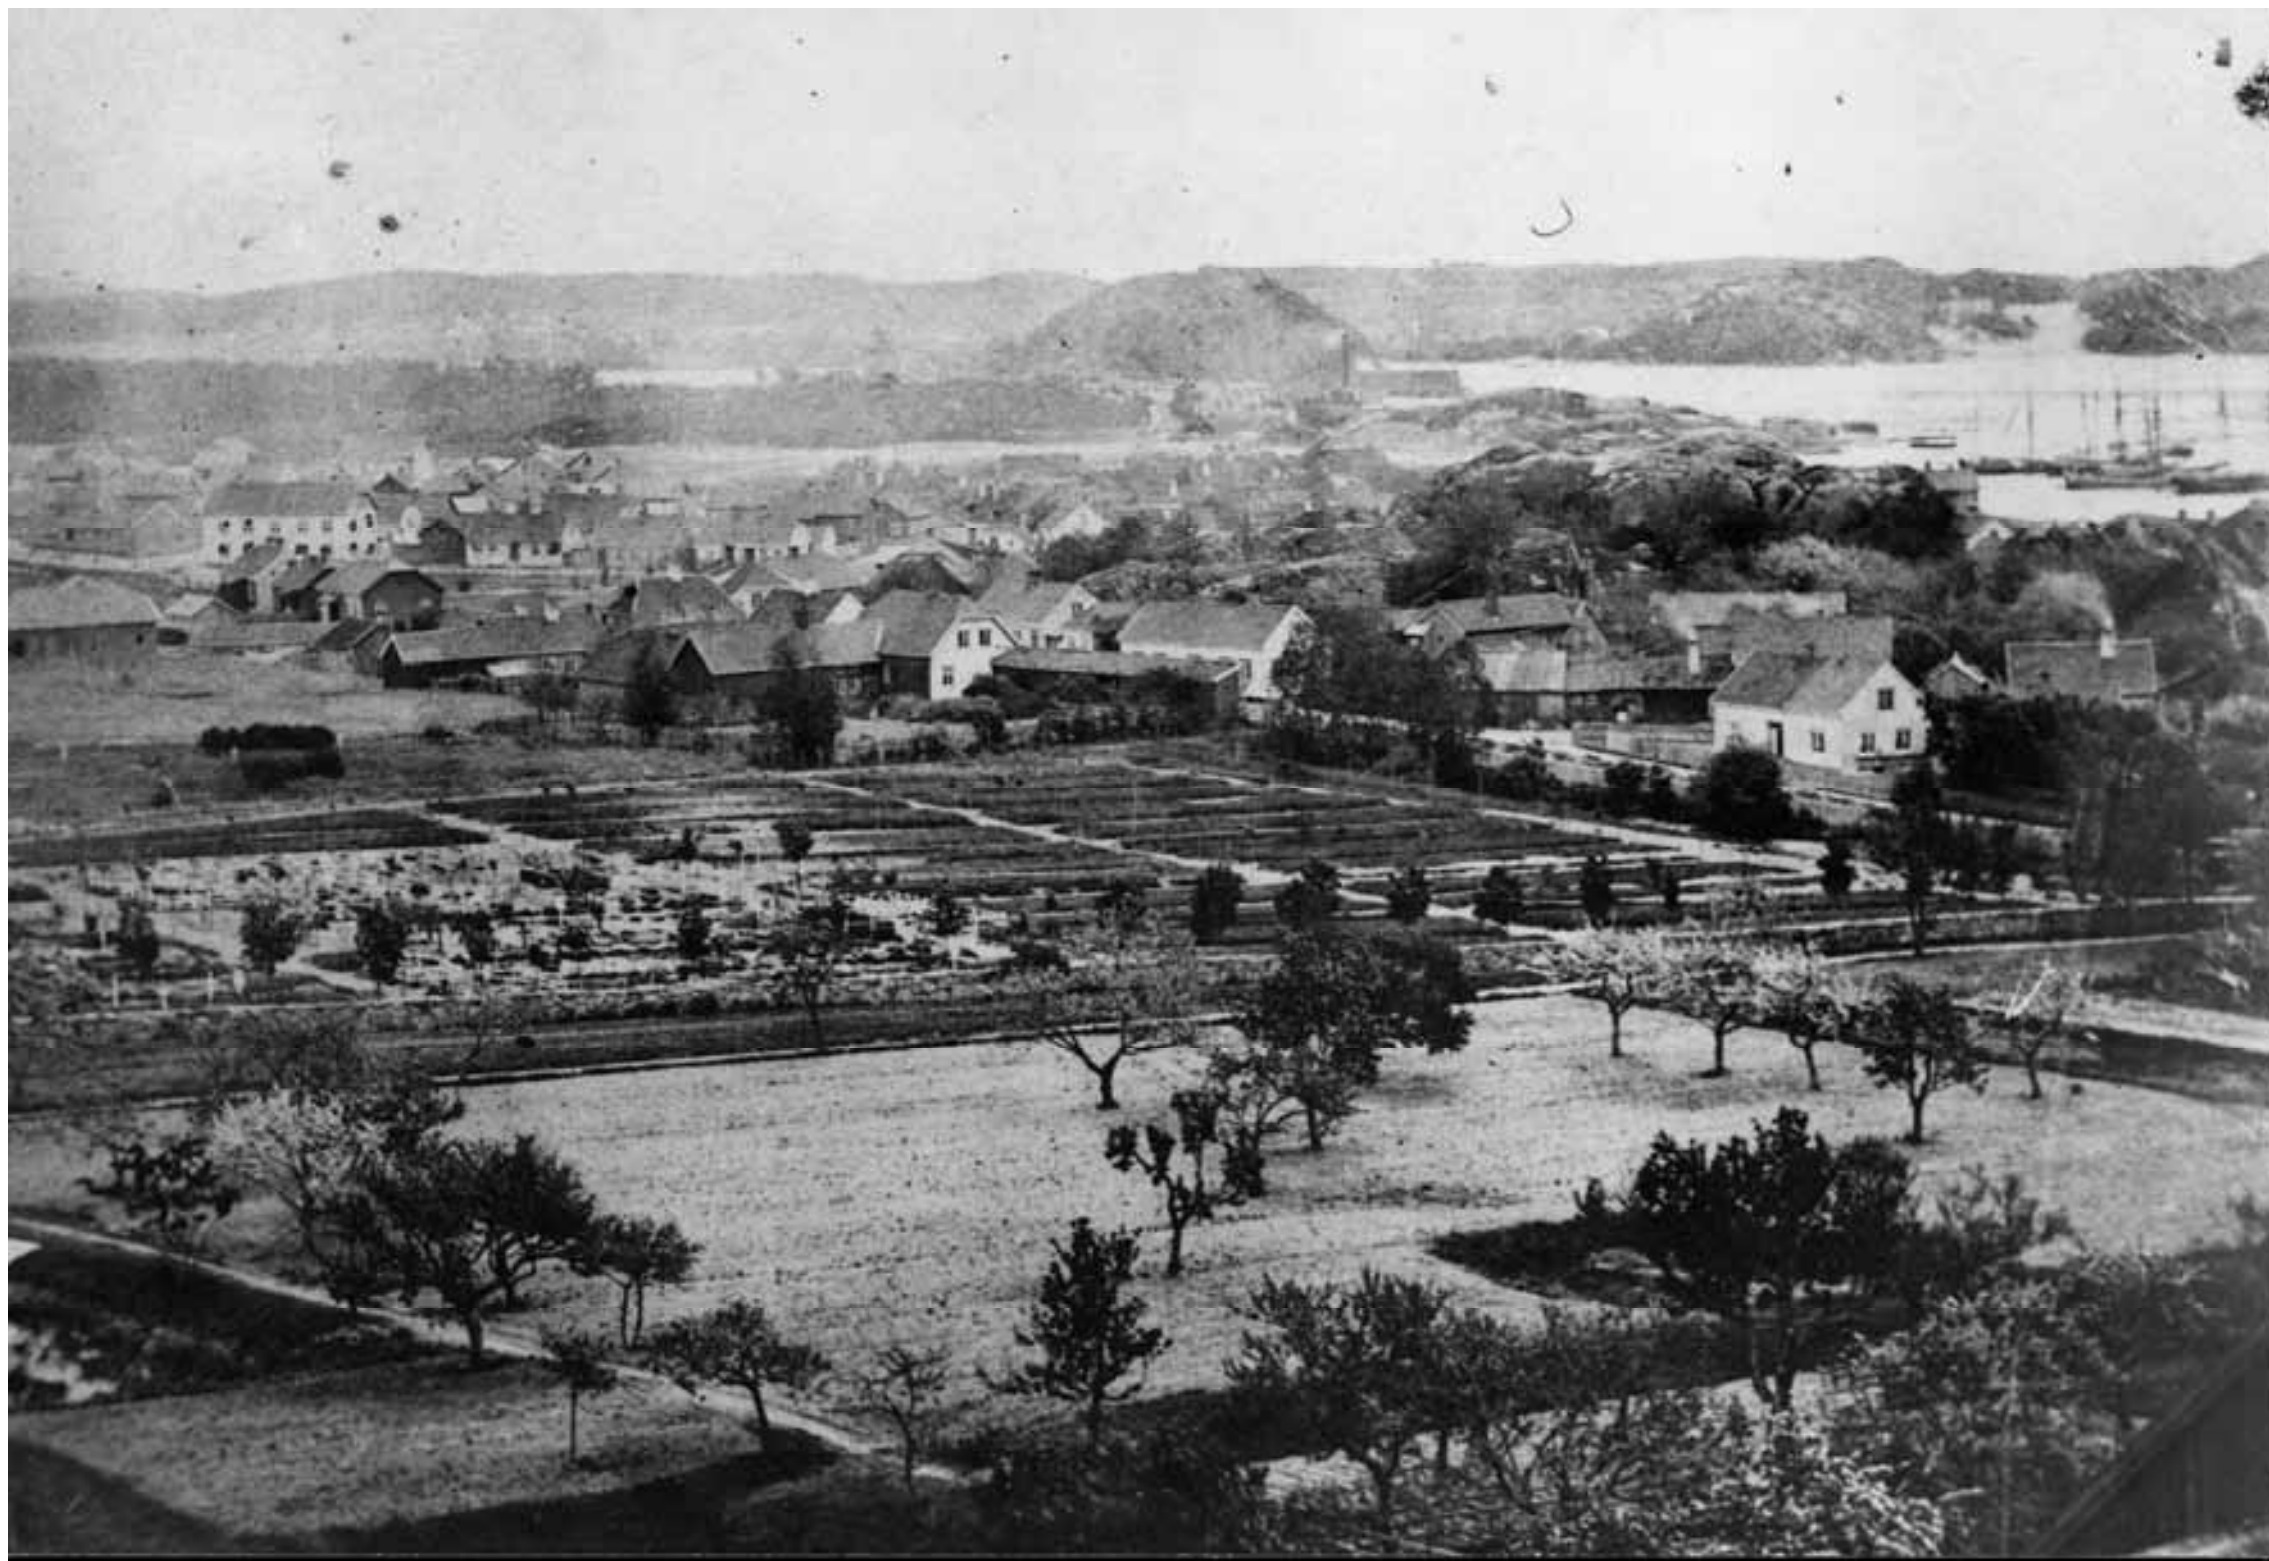
Herregårdshagen sett mot Torstrand med kirkegården anlagt på kjøkkenhagens grunn. I hagen ser man til venstre litt av de to dammene øverst ved huset med hovedgangens areal mellom, og tilsvarende en snipp av en av de nedre dammene ytterst til høyre. Den gjengrodde rest av den ovale fontenedammen sees til høyre for midten av bildet. Foto ca 1870.

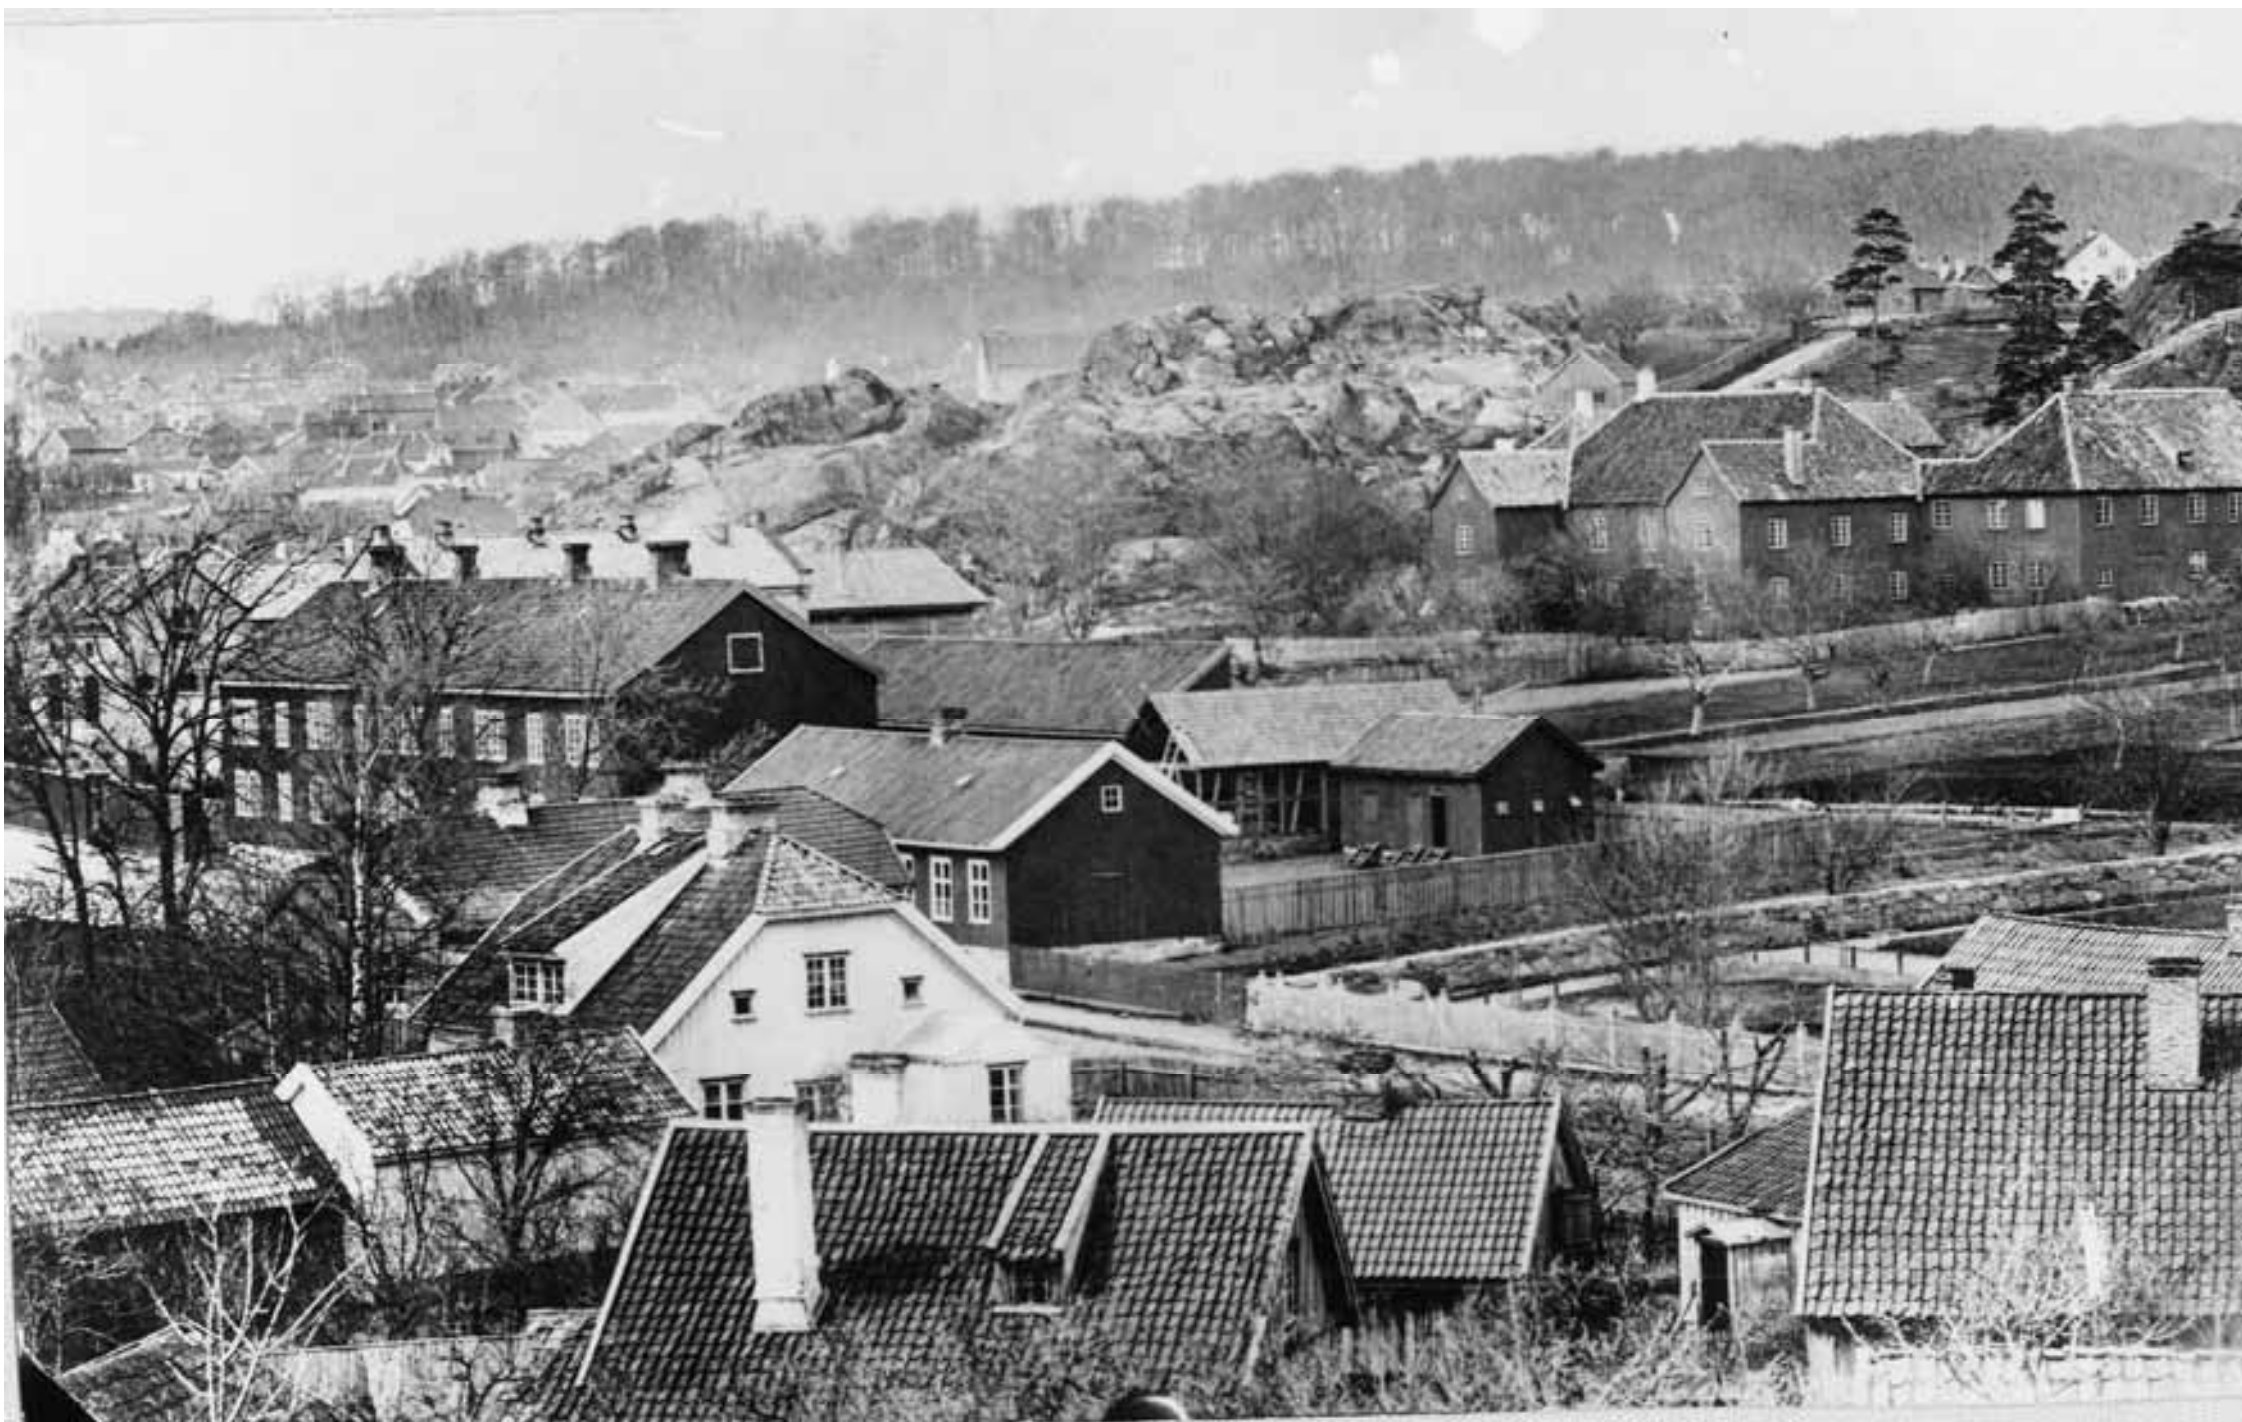
Herregården og hagen med Dronningens gate i forgrunnen. Ved gaten er oppført skolebygninger i hagens nederste del som senere er revet. Man ser midtgangen i hagen. Foto ca 1870.

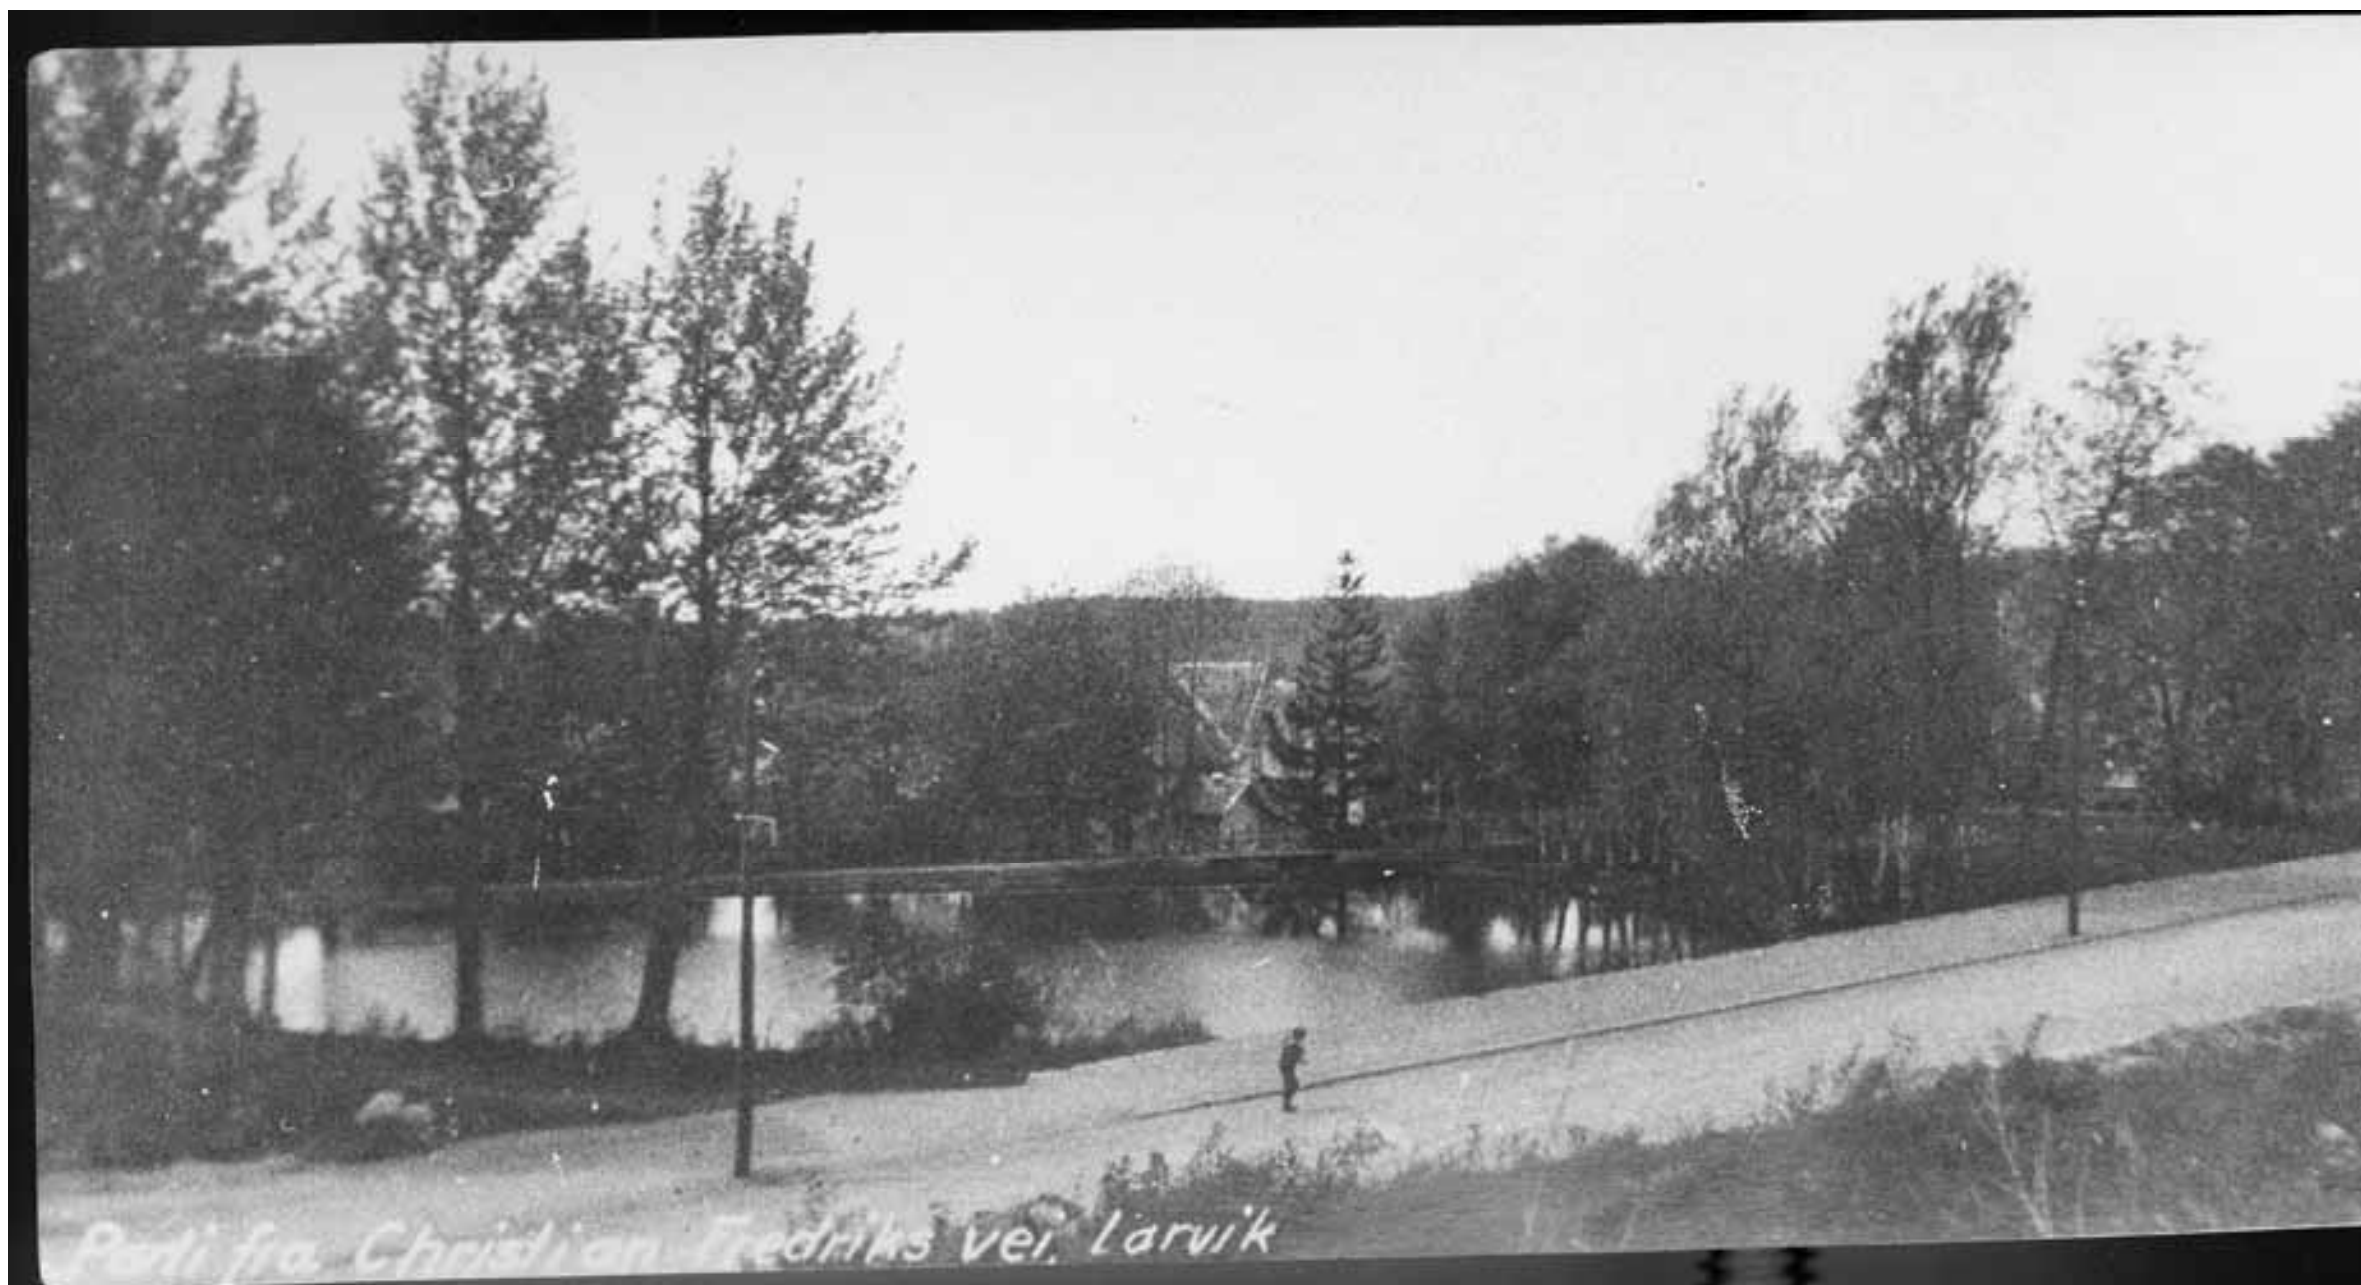
Herregårdsdammen med Christian Fredriks vei i forgrunnen. Dammen ble fylt igjen først i 1930-årene. Foto tatt etter 1923.
