NIKU Oppdragsrapport nr 91/2009

Herregårdshagen i Larvik

Rekonstruksjonsforslag

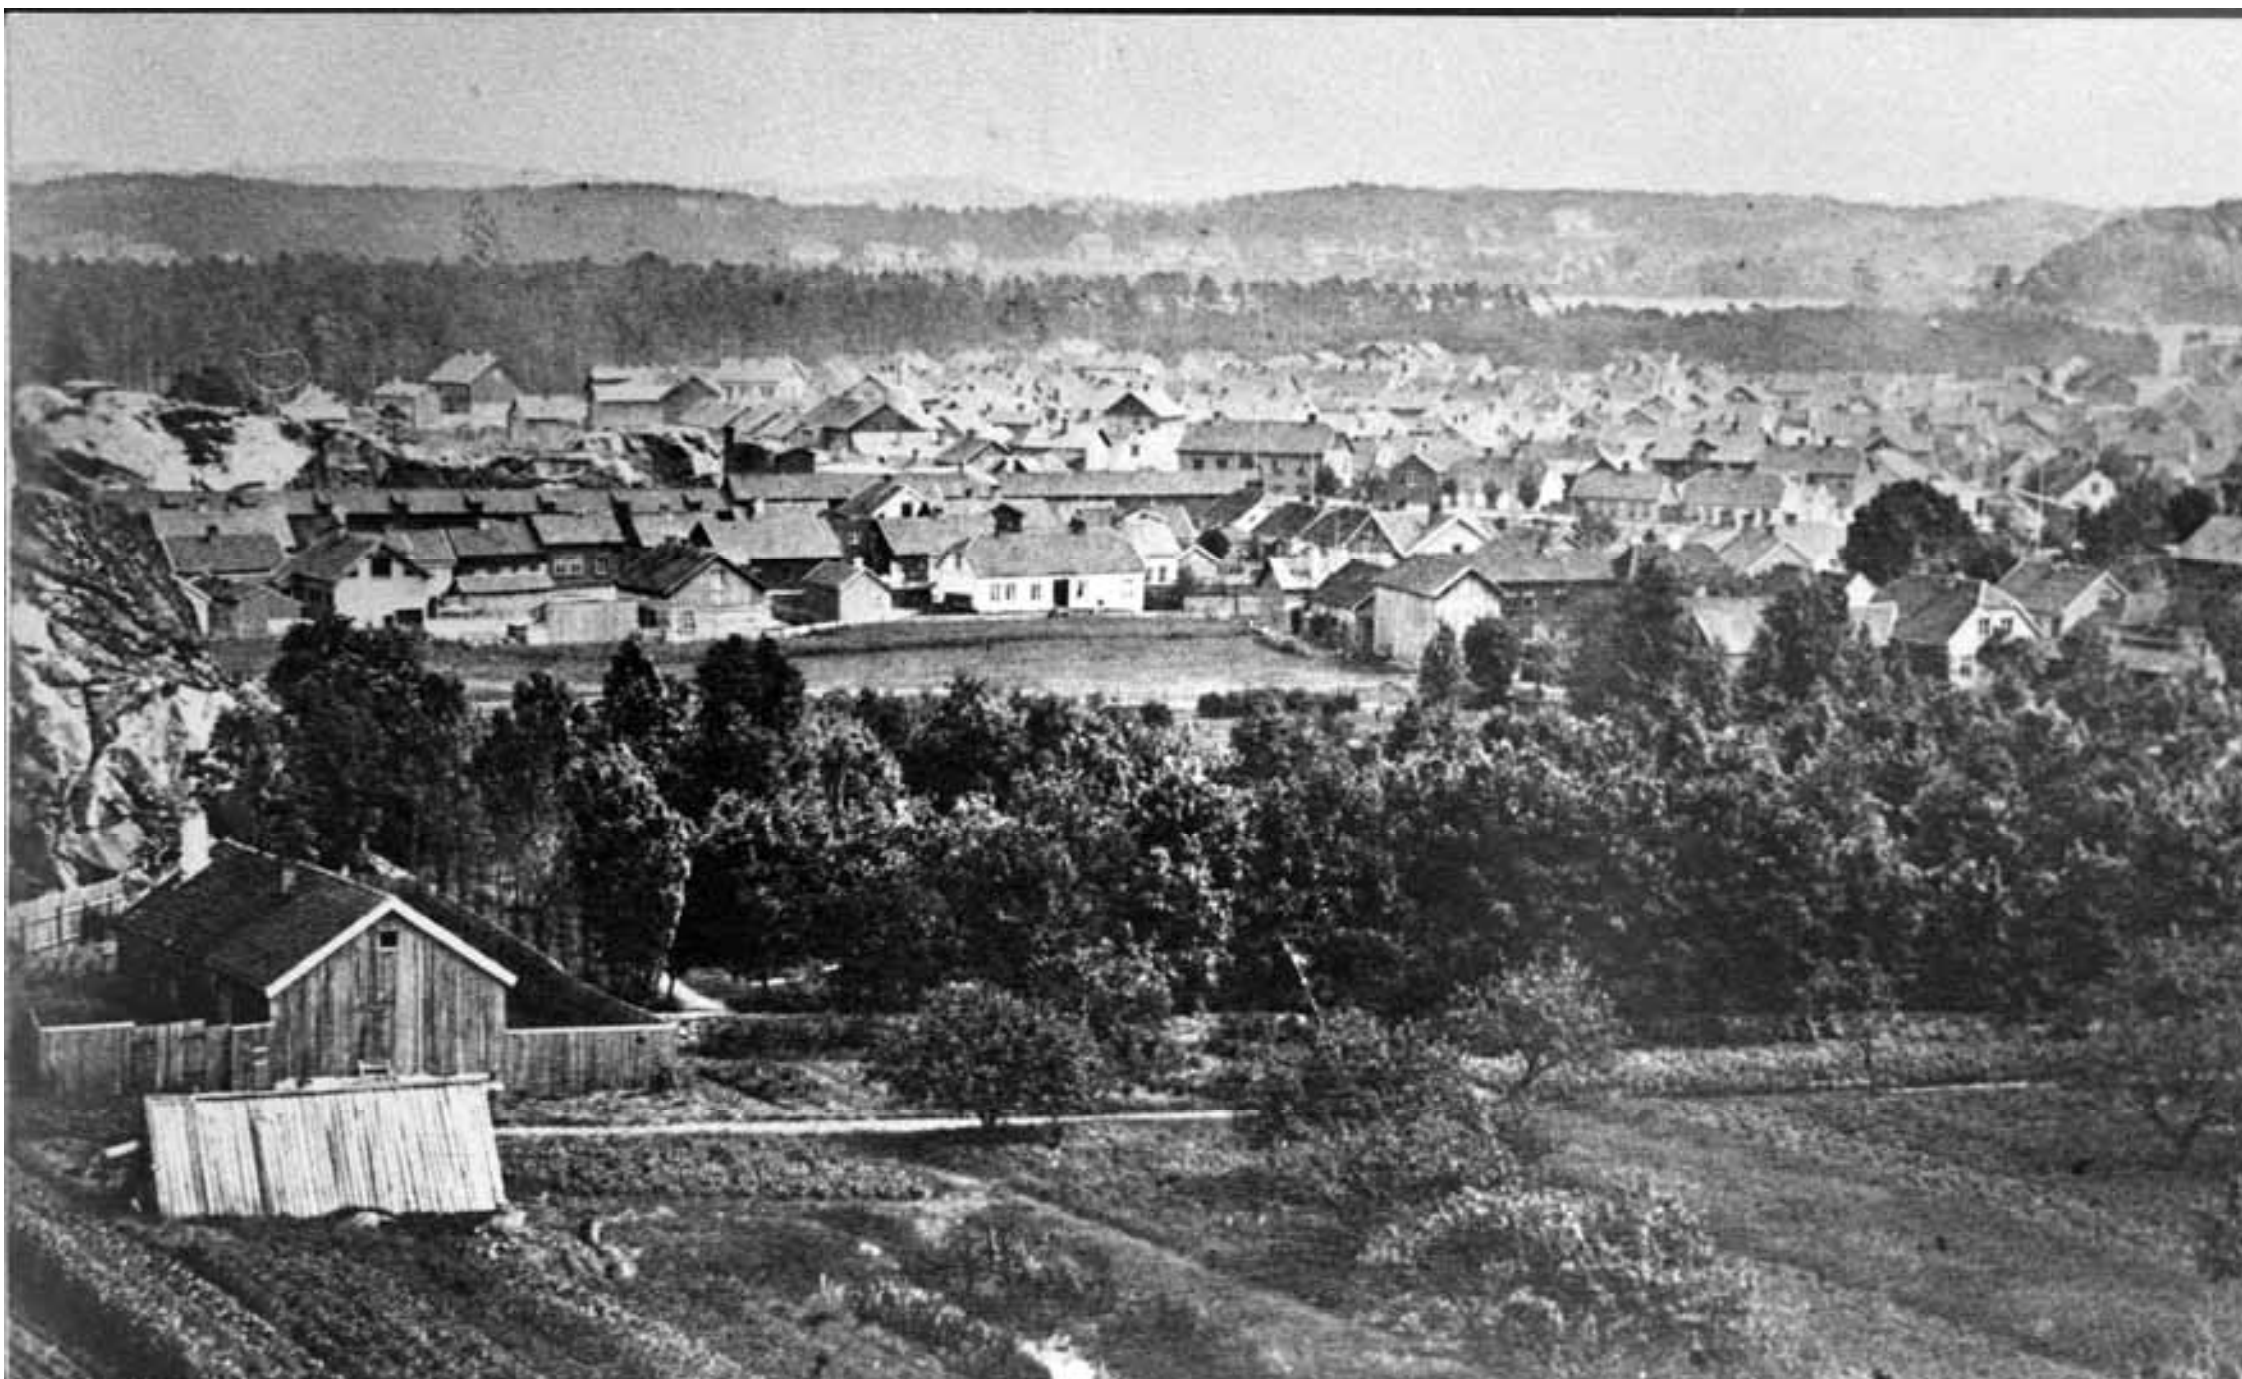
Herregårdshagen med gartnerboligen øverst i kjøkkenhagen. I forgrunnen en av hagens store dammer ganske gjengrodd. Foto 1866.
